## ANAVE – Circular de Régimen Interior

Ref: SMA 33/2013/AB

Asunto: 1. Botes de rescate con defecto importante.  
2. Aviso de seguridad sobre la radiobaliza de localización de siniestros EPIRB.

### GME EPIRB Safety Alert

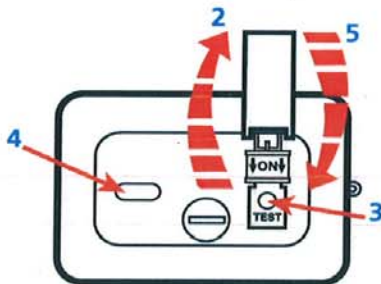
As a result of market place feedback Standard Communications Pty Ltd has become aware of a small number of instances where GME EPIRBs have failed the self test procedure. A consequence of such failure may mean the EPIRB will not operate in an emergency situation.

Subsequent testing and investigation in the company's Sydney engineering laboratory, identified a microprocessor malfunction that effectively shuts the beacon down, hence the self test failure.

**Owners of all GME EPIRBs are required to undertake an immediate test of their beacon using the following procedure:**

1. Remove the beacon from the bracket. Keep the antenna well clear of metallic objects during testing.
2. Lift the cover marked 'LIFT'.
3. Briefly press then release the yellow 'TEST' button.
4. The unit will give a double beep and flash of the strobe light to show it is functioning correctly.
5. Close the switch cover and press firmly into place until it clicks.
6. Return the beacon into the bracket.
