Cuaderno Profesional Marítimo

no. **440**

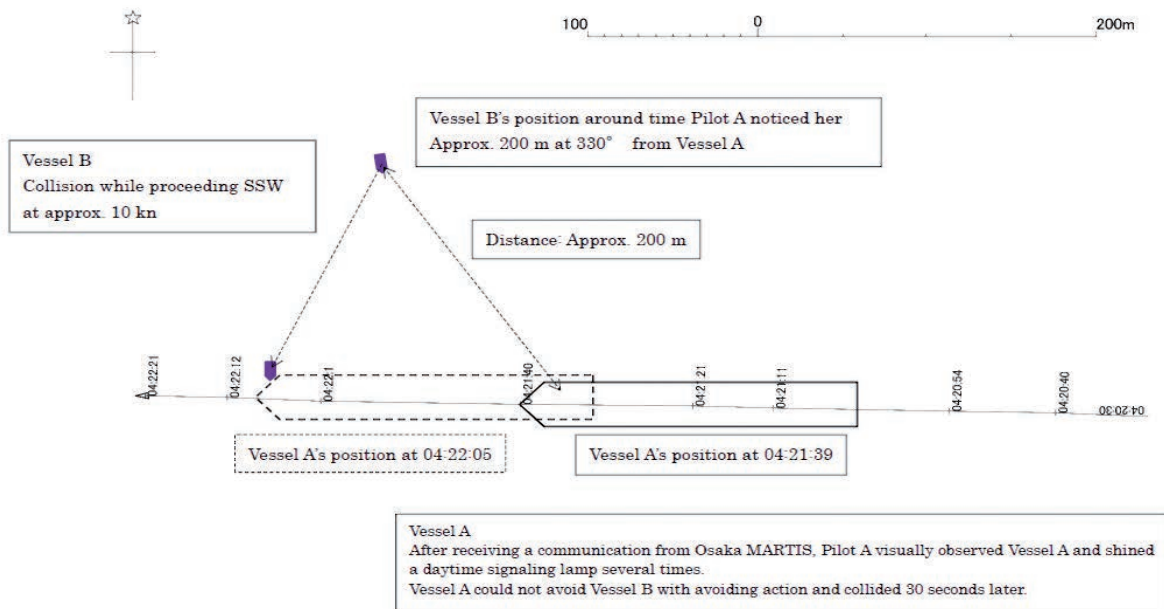
Evolución de las posiciones de los buques hasta que se produjo el abordaje.
