Cuaderno Profesional Marítimo

no. **454**

Principales conclusiones de la NTSB sobre las investigaciones de accidentes marítimos en EE.UU. en 2020

Abordaje entre el destructor *Fitzgerald* de la Armada de los EE.UU. y el portacontenedores filipino *ACX Crystal*

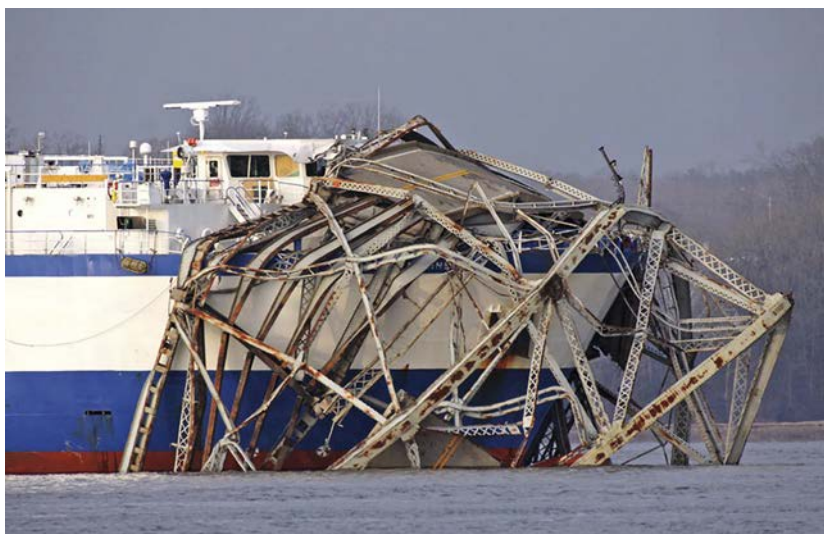
Las colisiones de buques contra los puentes fueron el accidente más común investigado e informado por la NTSB en 2020.

Las colisiones de buques contra los puentes fueron el accidente más común investigado e informado por la NTSB en el año 2020. El espacio de maniobra reducido, corrientes imprevistas, la poca altura libre entre el buque y el puente, y un campo visual reducido pueden combinarse para dificultar el tránsito. En condiciones de pleamar, estos factores se ven agravados por el aumento y la variación de las corrientes y la reducción de la capacidad de controlar la velocidad. Cuando se transita por vías navegables conocidas, puede surgir la complacencia, lo que lleva a reducir la atención. Por todo ello, se recomienda a los marinos que efectúen siempre una planificación y tomen precauciones durante los tránsitos por zonas con puentes, independientemente de que estén familiarizados con dicha ruta, y que presten una aten-

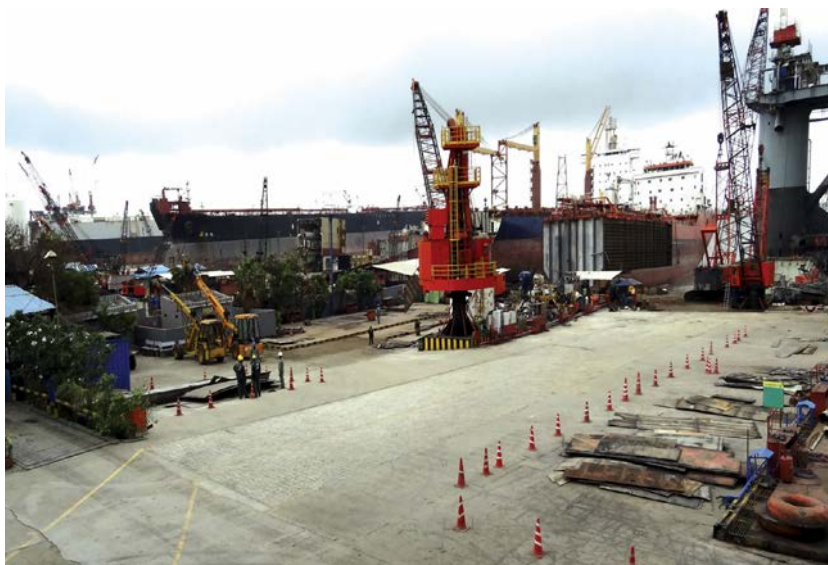
Actualmente más de 80 astilleros en Alang han obtenido una Declaración de Conformidad con el HKC de las sociedades de clasificación miembros de la IACS.

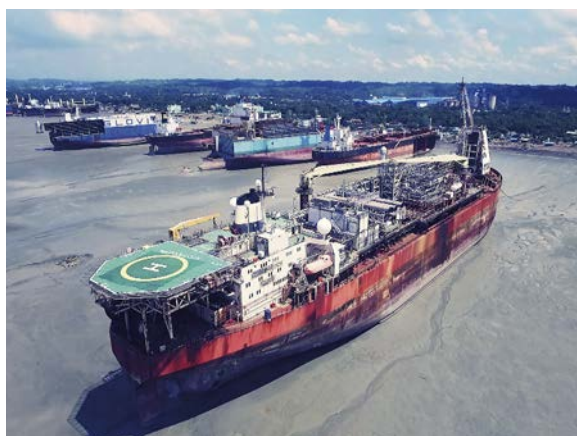
“Varada” en playas (“*beaching*”) de buques para su reciclaje.

Los mecanismos de enmienda del convenio (que son similares a los de otros convenios de la OMI) protegen a todas las Partes al garantizar que la introducción de enmiendas tiene que basarse en el espíritu de compromiso y cooperación. Por ejemplo, no sería posible imponer una enmienda, prohibiendo por ejemplo el método de “varada” en playas (“*beaching*”), a ninguna de las Partes que no estuviera de acuerdo con ella.

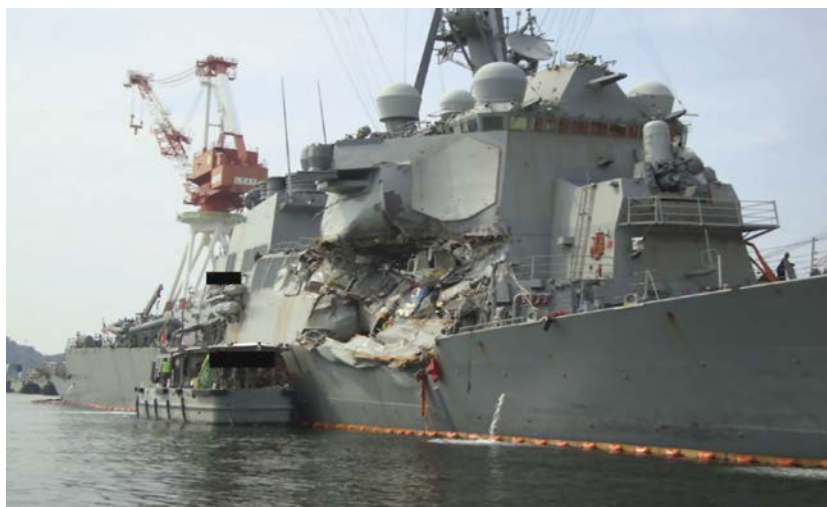
El destructor sufrió daños por valor de más de 300 M\$ como consecuencia del abordaje.

La amura del *ACX Crystal* penetró en el casco y superestructura del *Fitzgerald*, dejando atrapados numerosos tripulantes a bordo del destructor, y el buque escoró 7º a estribor. Siete tripulantes fallecieron al quedar atrapados en sus camarotes. El destructor sufrió además daños muy importantes por un valor superior a 300 M\$. Nadie resultó herido a bordo del *ACX Crystal*, pero el portacontenedores sufrió daños en la amura y en varios compartimentos de proa. El coste de la reparación del *ACX Crystal* no se facilitó a los investigadores.
