Cuaderno Profesional Marítimo

no. **464**

Revisión de las normas de funcionamiento de las radiobalizas EPIRB y los registradores de datos VDR de la OMI

Incendio en la cámara de máquinas

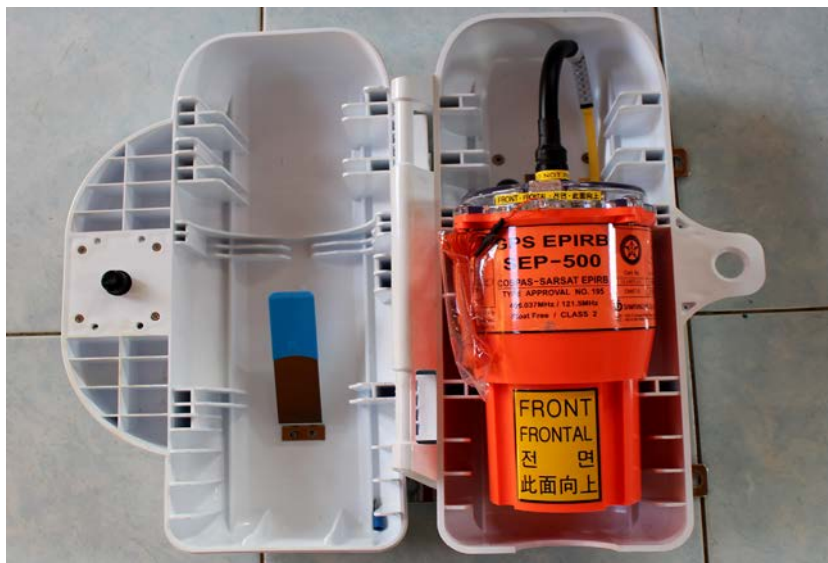
Las pilas de la radiobaliza de localización de siniestros autozafables deben tener capacidad suficiente para mantener en funcionamiento la EPIRB durante un periodo de 48 horas como mínimo.

Cuando se active la EPIRB, la posición fija del GNSS se actualizará a intervalos no superiores a 5 minutos.

- Cuando se active la EPIRB: la determinación de la posición fija del GNSS se actualizará a intervalos no superiores a 5 minutos; y, cuando la determinación actualizada de la posición se transmita en el mensaje del AIS por primera vez, el error entre la posición transmitida y la real no excederá de 30 m, suponiendo una velocidad de deriva de 3 nudos.

- Las pilas deben tener capacidad suficiente para mantener en funcionamiento la EPIRB durante un periodo de 48 horas como mínimo.
- La EPIRB no debería sufrir excesivamente los efectos del agua de mar ni de los hidrocarburos y será resistente al deterioro que pueda ocasionar la exposición prolongada a los rayos del sol. Cuando la EPIRB se active manualmente, sólo se debería iniciar una alerta de socorro mediante un activador de alertas de socorro dedicado exclusivamente a ese fin.

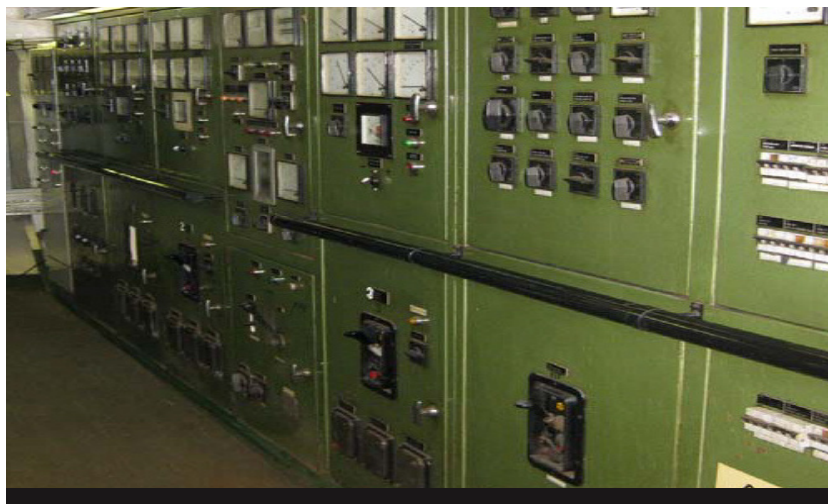
Tras el incendio se efectuó una investigación de la cámara de máquinas y se determinó que el fuego se inició en el cuadro de distribución principal situado a popa de la cámara de máquinas.

El 'Fernanda', un buque de carga rodada de 2.576 GT, construido en 1982, se aproximaba a la etapa final de su travesía cuando se originó un incendio en la cámara de máquinas. Aunque se activó el sistema fijo de extinción contra incendios por halón del buque, el fuego no se extinguió completamente hasta 8 días después y la tripulación fue evacuada en helicóptero. Ningún tripulante resultó herido, sin embargo, el buque fue declarado 'pérdida total constructiva'.
